Birkamuseet

Birkamuseet ligger omgärdat av grönskande natur på Björkö i Mälaren. Konstruktionen är enkel och rustik med ett minimum av isolering och tekniska installationer.

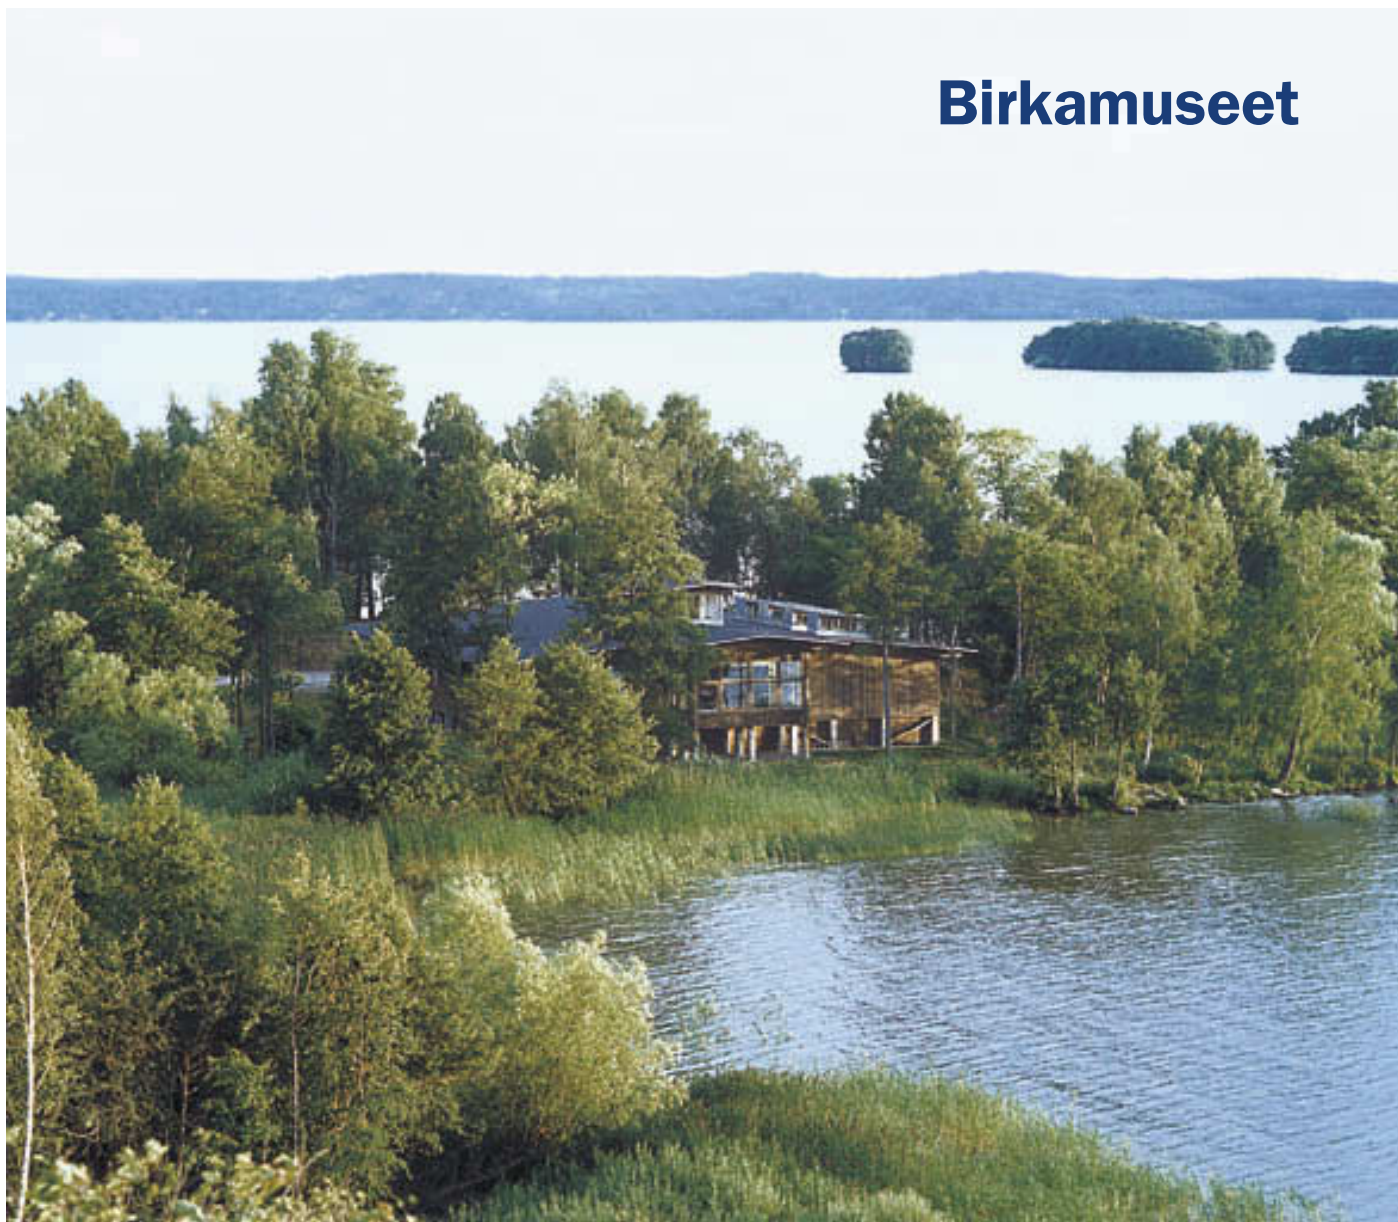
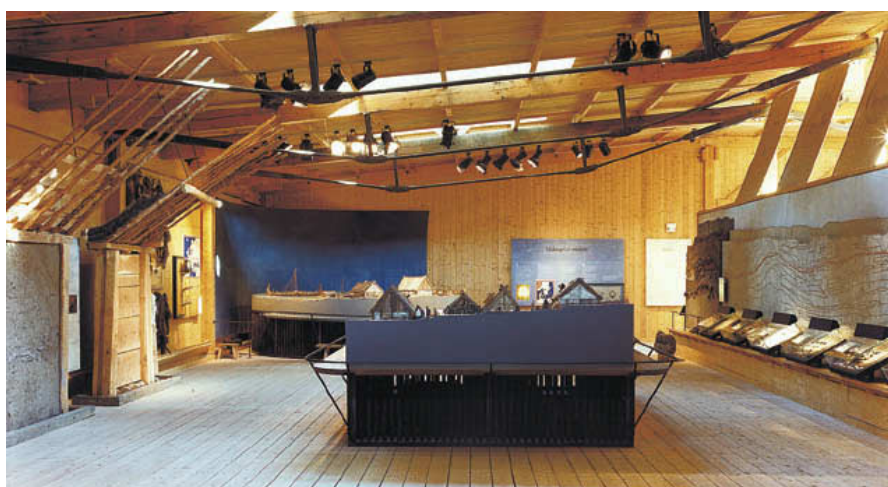
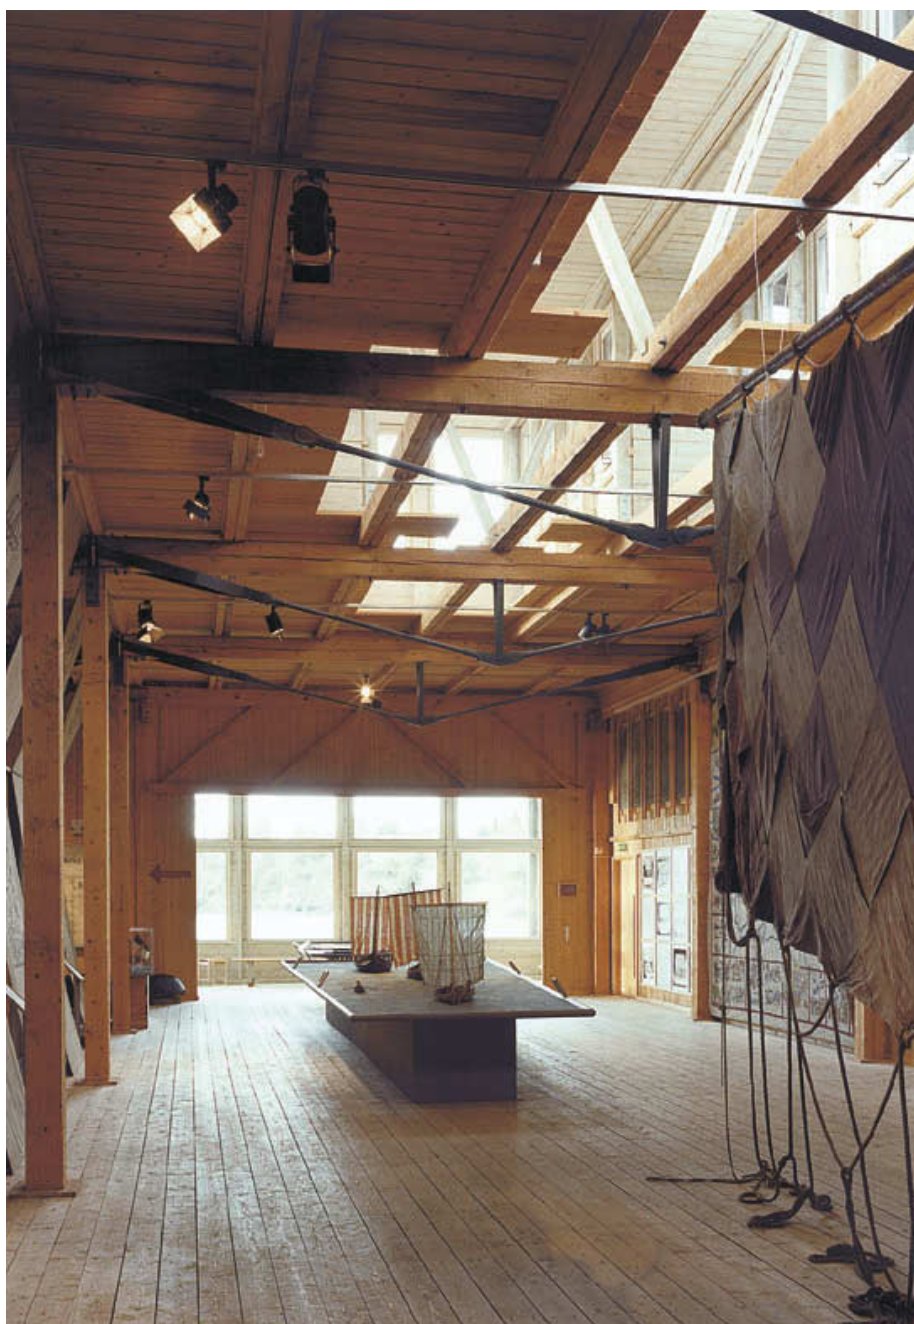
Taket är den enkla byggnadens mest komplexa del. Dess skikt av virken bildar en väv som löper obruten mellan inne och ute och trär genom husets skal. Alla möten och sammansättningar är synliga och har givits saklig, tydlig och uttrycksfull form.

Typ av byggnad: Museum, utställningsrum **Byggsätt:** Oljelaserade innerväggar av spontad lastbärande plank, tak av spontad plank. Spännverksbalkar av trä och stål. Såpskurade golv av plank med värmeisolerande kutterspån.

Hela konstruktionen består av massivt trä av gran som är klädd utvändigt med järnvitriolbehandlad lockpanel.
